# ДИАГНОСТИКА ДИЗЕЛЬНОГО ДВИГАТЕЛЯ

## Структура диагностики

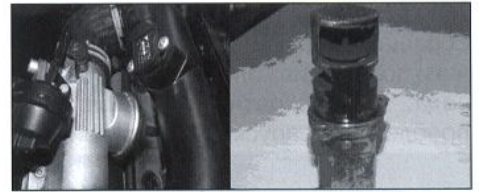
димость ремонта двигателя. Очень ярким случаем стал HYUNDAI H-200: из-за заклинивания клапана рециркуляции выхлопных газов двигатель задымился собственными выхлопными газами, и поэтому обороты у двигателя прыгали от пятисот до двух тысяч, а за машиной тянулся огромный шлейф дыма. Более печальные последствия были у автомобиля RENAULT KANGOO. Хозяин смирился с тем, что у него на холостом ходу двигатель дергался, и проехал с этой проблемой около десяти тысяч километров. В результате кольца на двигателе залегли, и расход масла возрос до двух литров на тысячу километров. Для восстановления работоспособности двигателя пришлось проводить комплекс мероприятий по восстановлению подвижности поршневых колец. Владелец RENAULT MEGAN обратился с жалобой на плохую работу двигателя и сильное дымление. Двигатель был после недавнего капремонта, и ремонт производили связи с повышенным расходом масла, но так как основная проблема не была устранена, расход масла снова возрос, и значительно

упала мощность. На этом двигателе пришлось, кроме замены клапана рециркуляции, проводить комплекс мер по восстановлению подвижности колец и очистку впускного коллектора.
